צלילה הידרולוגית אל לב מכתש רמון זרימה שיטפונית, מי תהום ותהליכי שיקום במכתש

סיור במסגרת כנס האגודה הישראלית למשאבי מים

מדרשת בן גוריון, יוני 2026

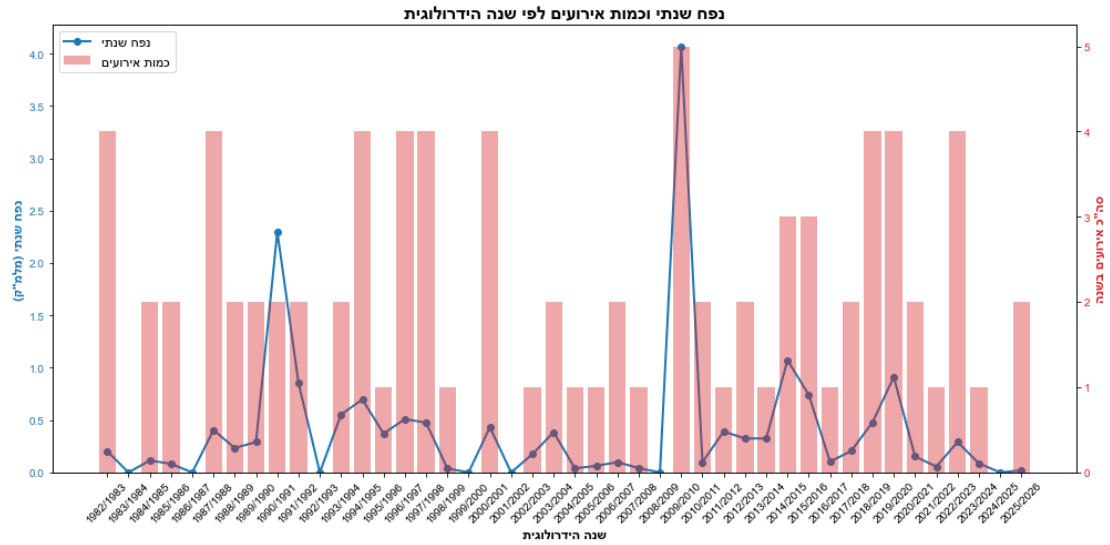
תרשים 3: נפח שנתי וכמות אירועים בתחנה הידרומטרית רמון לפי שנה הידרולוגית.

בתרשים מספר 3 הוצבו מספר האירועים בעונה מול סך נפח המים שעברו בגיאות לאורך כל שנות המדידה וכבר כאן רואים שיש עונות שאירוע אחד מביא נפח מים עצום לעומת עונות שבהן התרחשו מספר אירועי זרימה וסך נפח המים הינו נמוך.

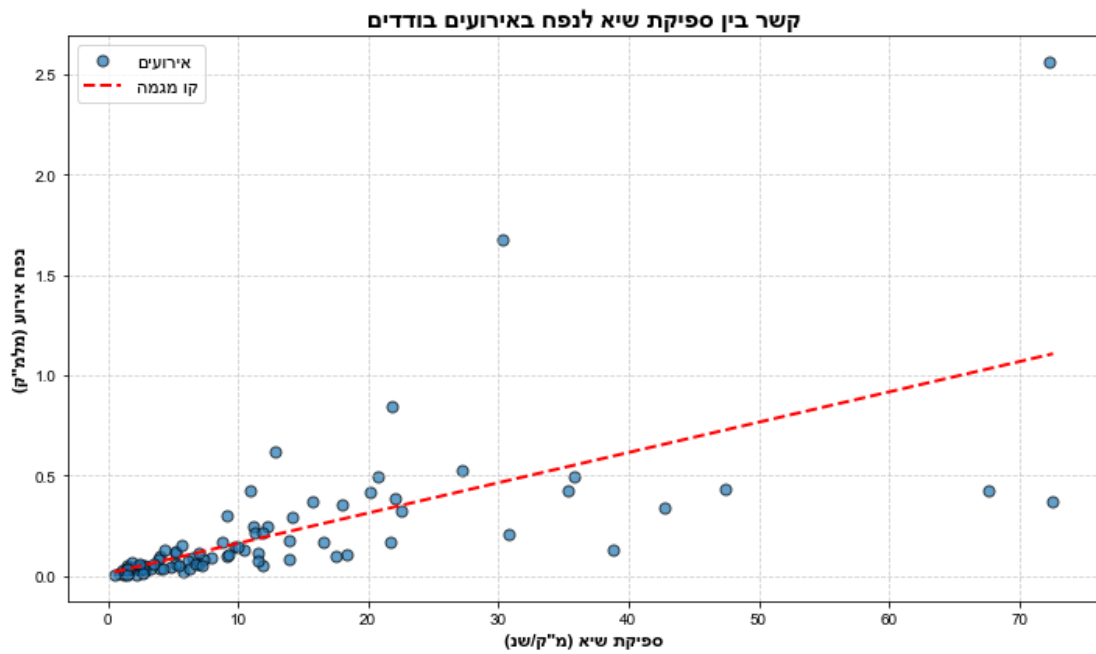
תרשים 4: קשר בין ספיקת שיא לנפח באירועים בודדים בתחנה הידרומטרית רמון.

בנוסף, תרשים מספר 4 - בחינת קשר בין נפח הגיאות לספיקת השיא, רואים שכל עוד מדובר על אירועים בעלי ספיקת שיא ונפח מים נמוכים קיים קשר סטטיסטי טוב. אולם, ככל שנפחי הגיאויות וספיקות השיא עולים, הקשר בין נפח הגיאות לספיקת השיא הולך ומטשטש.

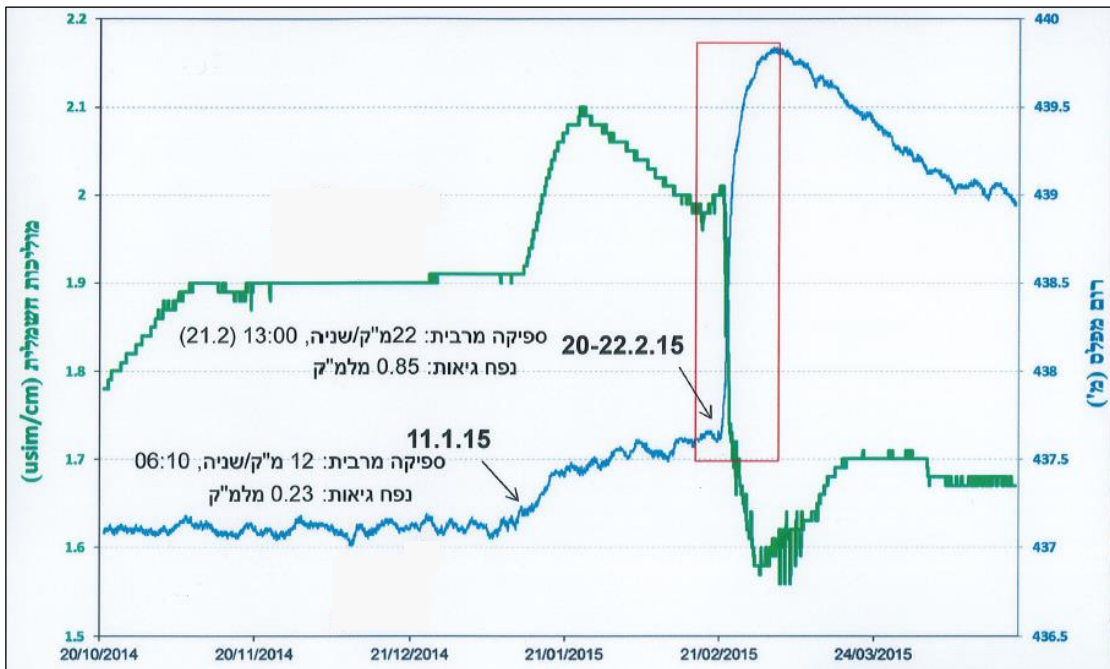
תרשים 15: רום מפלס מי תהום בקידוח HF-26 וספיקה ריגעית בתחנה הידרומטרית רמון בעת אירוע שיטפוני ב-20-22.2.15 (צוריאלי, 2014).

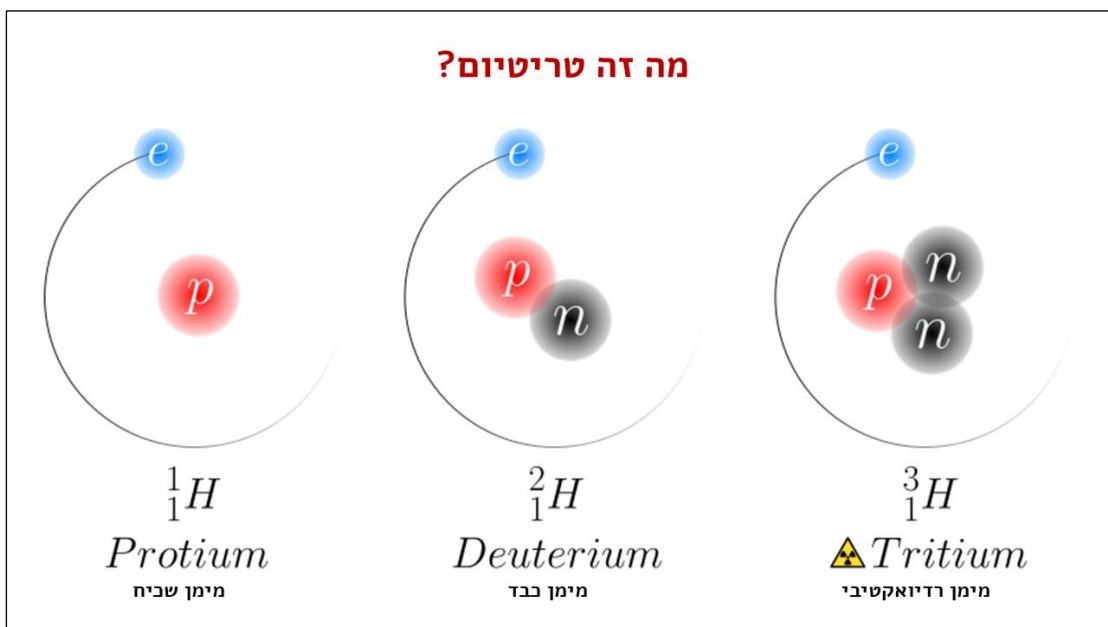
תרשים 16: איזוטופים של טריטיום.

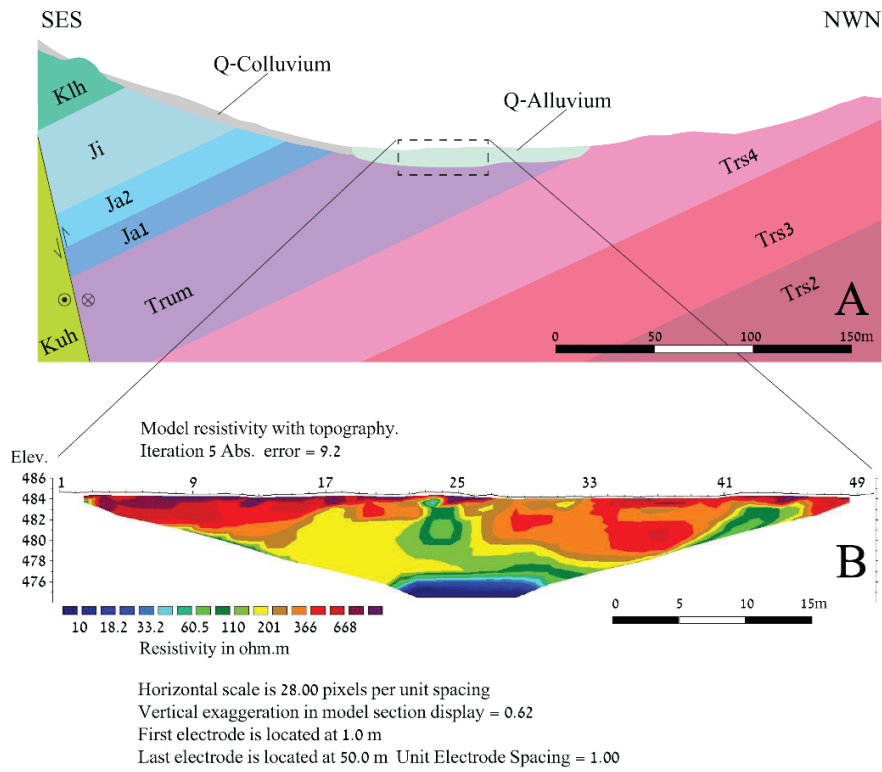
תרשים 19: A. חתך גיאולוגי לרוחב נחל גוונים. **B.** מיפוי דו-מימדי באמצעות ERT. ההתנגדות החשמלית הגבוהה (אדום-כתום) והבינונית (צהוב-ירוק) מייצגת משקעים פלוביאליים (Fluvial) בעוד ההתנגדות החשמלית הנמוכה (כחול) מייצגת סלעים קשים ומלוכדים יותר.

נחל גוונים מתאפיין בערוץ זרימה רחב הבנוי בעיקרו מחלוקים בלתי מלוכדים. בעזרת מיפוי ERT - Electrical Resistivity Tomography, נמצא כי עומק המילוי האלוביאלי הינו כ 7 מטרים והוא מורבד על גבי סלעי חברות רמון, ערד וכורנוב (מגיל הטריאס ועד הקריטיקון תחתון) אשר בונים גם את מדרונות האגן (תרשים 19). מדרונות אלה, עשויים סלע חשוף שעל גבו אין קרקע וצמחייה. בשל כך, בעת מטחי גשם בעלי עוצמה גבוהה, נוצרת כמות משמעותית של נגר עלי הזורם לעבר הערוצים. בשל כך, ניתן להגדיר את מדרונות האגן כמקור (source) מים למערכת ההידרולוגית. לעומת זאת, היובלים ובעיקר ערוץ הנחל המרכזי בנויים מחלוקים בעלי נקבוביות גבוהה של 38% (ערך ממוצע), והם מהווים מבלע (sink) למי הנגר העילי. מדידות של תכולת הרטיבות הנפחית באזורים שונים באגן, מראות כי הנגר העילי הנוצר במדרונות, זורם אל הערוץ המרכזי ונבלע בתוך החלוקים תוך דקות ספורות (תרשים 20).

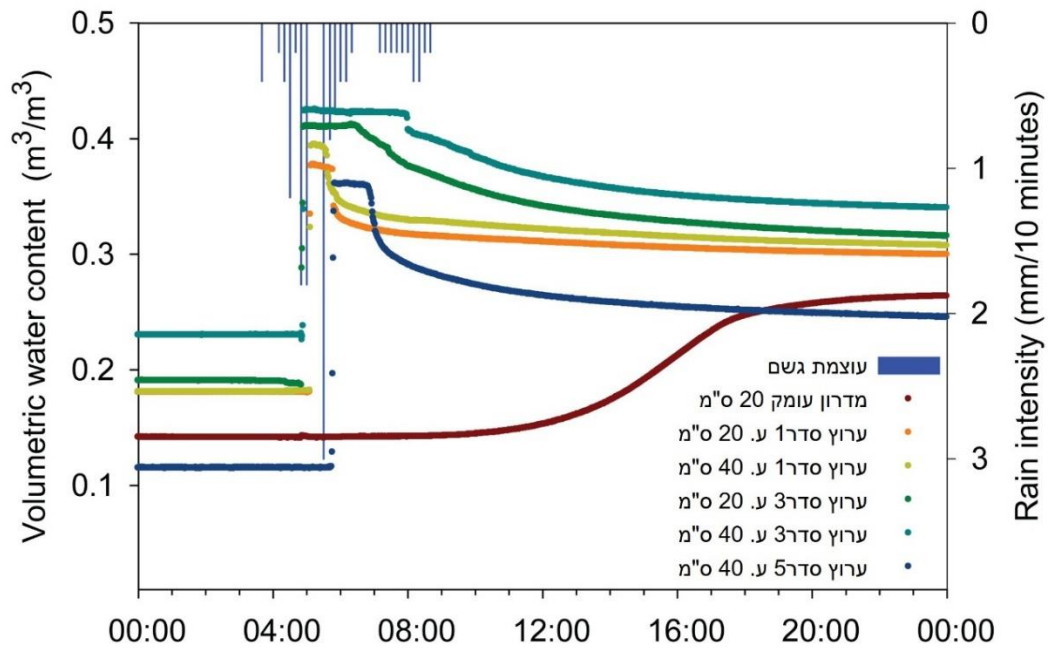
תרשים 20: עוצמת הגשם ותכולת רטיבות נפחית.

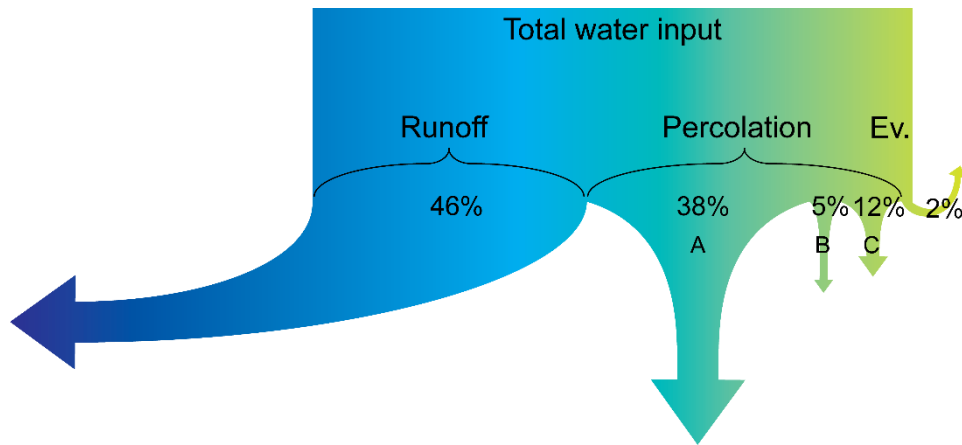
נפח מים (מ"ק)	שם בתרשים	רכיב
48,200	Total water input	כניסת מים – סה"כ גשם באגן
930	Ev.	אידוי
5,700	Percolation C	חלחול במדרונות
2,350	Percolation B	חלחול ביובליים
18,300	Percolation A	חלחול בערוץ המרכזי
22,000	Runoff	זרימה מחוץ לאגן (אל נחל רמון)
49,230		סך הכל יציאה מחושבת

תרשים 21: מאזן המים המחושב בנחל גוונים בעת אירוע השיטפון שהתרחש ב 29.11.22.

באמצעות ניטור הידרולוגי מקיף הכולל: מדידות גשם, אידי, חילחול מים לתת הקרקע וזרימה עילית, ניתן לבנות מאזן מים לאגן עבור אירוע שיטפוני בודד. מתוך מאזן מים זה, ניתן להעריך שעבור אירוע שיטפוני שהתרחש ב 29.11.22, חילחול לשכבת החלוקים כ- 18,000 מ"ק של מי נגר. בהנחה שמרבית מים אלה, נשארים בתוך שכבת החלוקים הרדודה ואינם מחלחלים הלאה לשכבות עמוקות יותר, אזי הם נשארים זמינים לשימוש הצמחייה הרב שנתית אף מספר שנים לאחר השיטפון (תרשים 21).
